KARTA GMINNEJ EWIDENCJI ZABYTKÓW

| 1. Obiekt BUDYNEK INWENTARSKI NR 13 | | | A. Architektura B. Układy przestrzenne C. Cmentarz D. Zieleń komponowana E. Archeologia | | A - 515 | |
| 18. Zdjęcie / mapa / plan | | | 5. Miejscowość <h1 style="text-align: center; margin: 0;">CEWLINO</h1> | | | |

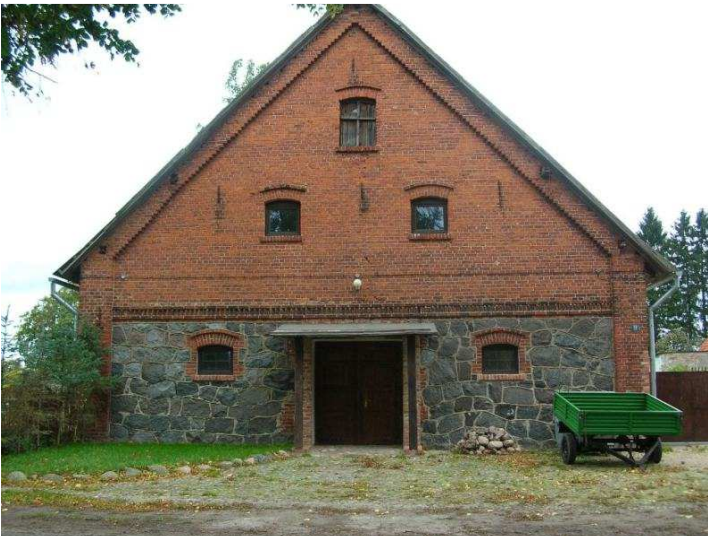
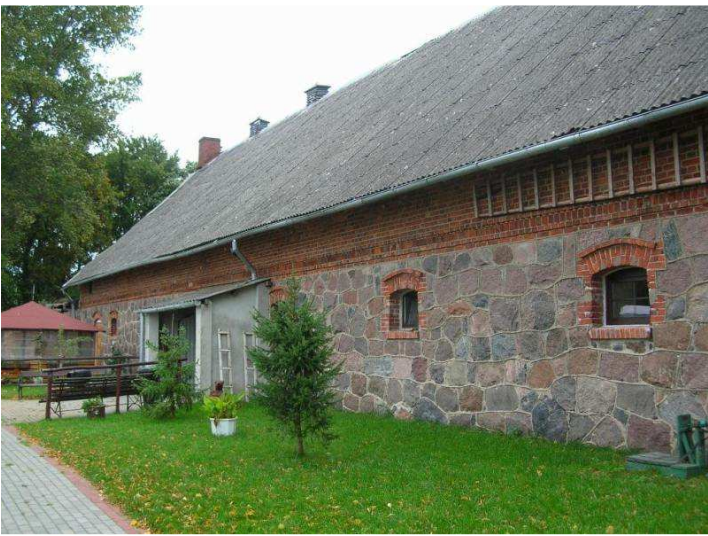
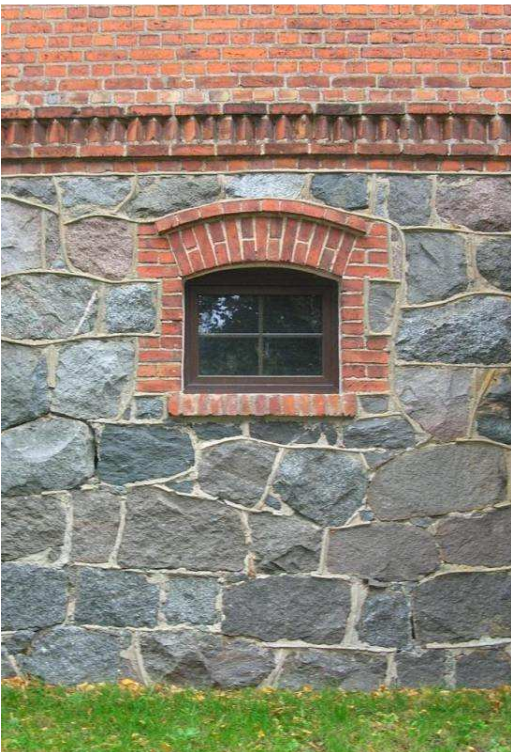
Budynek inwentarski nr 13 – obecnie po modernizacji (gospodarstwo agroturystyczne) zlokalizowany szczytem po północnej stronie drogi. To obiekt wzniesiony z kamienia i cegły (w obrębie pierwotnego poddasza składowego), nakryty wysokim dachem dwuspadowym. Nadproża otworów okiennych przesklepione łukiem odcinkowym; zachowane ceglane opaski.
