KARTA GMINNEJ EWIDENCJI ZABYTKÓW

| 1. Obiekt BUDYNEK MIESZKALNO-INWENTARSKI NR 31 | | | A. Architektura B. Układy przestrzenne C. Cmentarz D. Zieleń komponowana E. Archeologia | | A - 519 |
| 18. Zdjęcie / mapa / plan | | | 5. Miejscowość <h1 style="text-align: center; margin: 0;">CEWLINO</h1> | | |

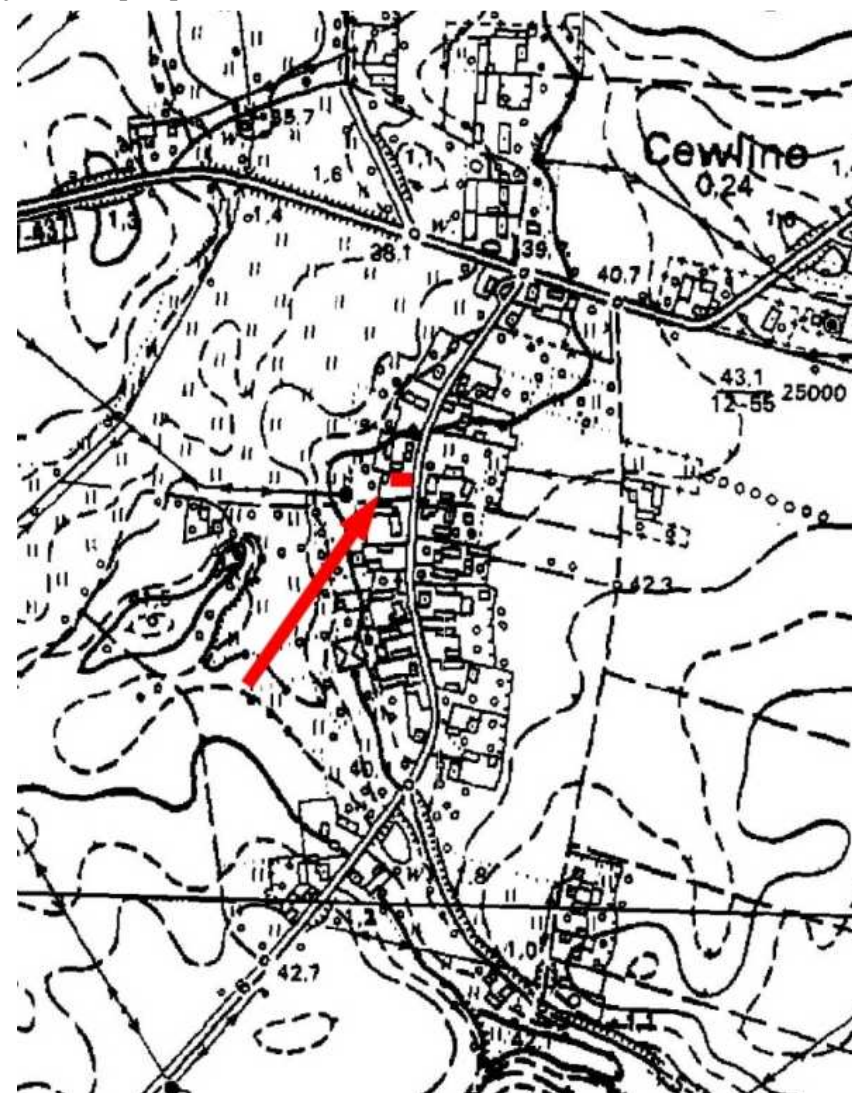
20. Zdjęcie / mapa / plan

| 16. Stan zachowania (skala 1-5) 2- zły | | 17. Rodzaj zagrożeń obiekt nieużytkowany, eternit na dachu | | | |

Budynek mieszkalno-inwentarski nr 31, posadowiony szczytem do drogi. Część pierwotna wzniesiona w konstrukcji ryglowej w 3 ćwierci XIX w.; 5-osiowa o asymetrycznej kompozycji elewacji, Zachowana historyczna (sprzed 1945 r.) stolarka okienna i drzwiowa. W 1 ćw. XX w. została rozbudowa część inwentarska: ceglana, nietynkowana, 2-osiowa. Cały obiekt przykryty dachem dwuspadowym.
