KARTA GMINNEJ EWIDENCJI ZABYTKÓW

| 1. Obiekt DOM MIESZKALNY (POFOLWARCZNY) NR 14 | | | A. Architektura B. Układy przestrzenne C. Cmentarz D. Zieleń komponowana E. Archeologia | | A - 507 |
| 18. Zdjęcie / mapa / plan <div style="display: flex; justify-content: space-around;"> </div> | | | 5. Miejscowość <h1 style="text-align: center; margin: 0;">B O N I N</h1> | | |
| 9. Adres BONIN NR 14 p-ta 76-009 | | | | | |

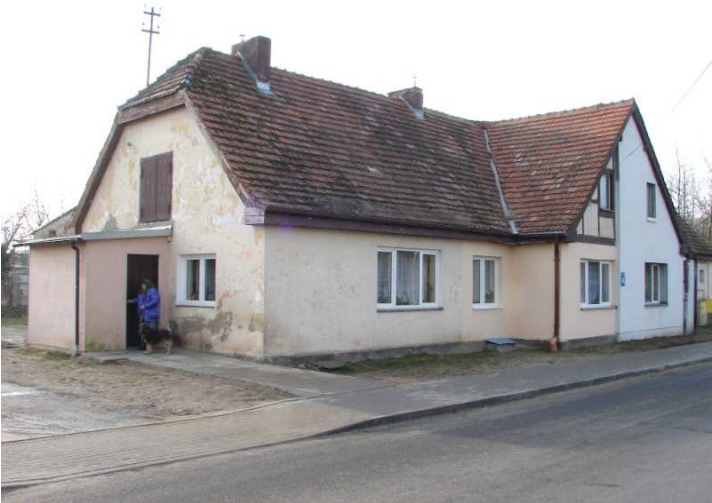
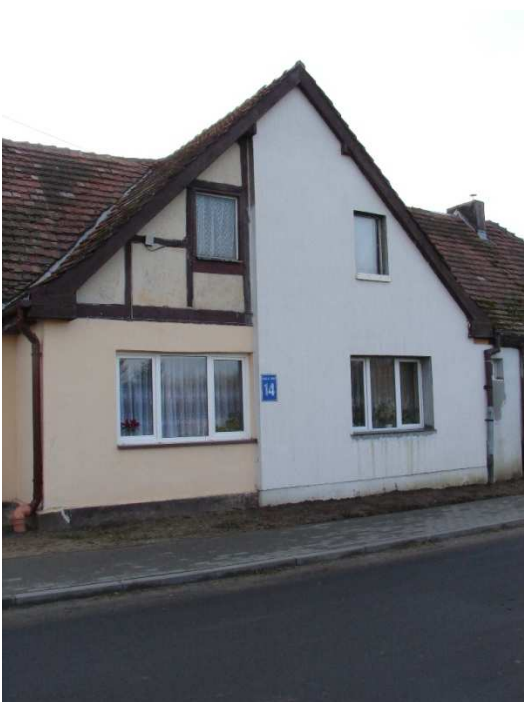
| 16. Stan zachowania (skala 1-5) 3- średni | | 17. Rodzaj zagrożeń docieplenia elewacji | | | |

Budynek mieszkalny nr 14 (pofolwarczny), posadowiony na froncie siedliska. Murowany z cegły ceramicznej (wystawka ryglowa) otynkowany (z wtórnymi dociepleniami), parterowy z ryzalitem frontowym (poddasze mieszkalne) i wystawką. Korpus główny pod dachem naczółkowym, wystawka pod dwuspadowym. Obiekt stanowi przykład historycznej zabudowy mieszkalnej dla robotników folwarcznych.
